## Clean Ream Plus™

**1½" Schedule 40 PVC, CPVC ve ABS  
fittinglerini raybalar 3/8" Altıgen Şaft**

## Clean Ream Plus™ CRP150

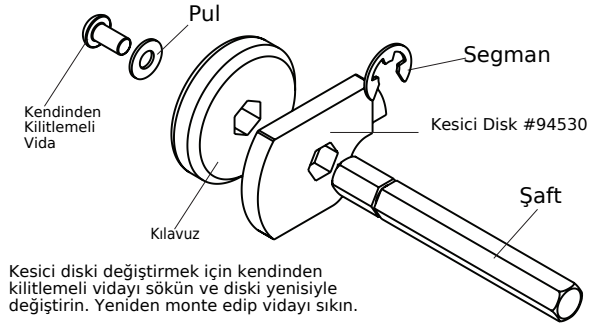
Kesici diski değiştirmek için kendinden kilitlemeli vidayı sökün ve diski yenisiyle değiştirin. Yeniden monte edip vidayı sıkın.

1. Cut damaged pipe as close to fitting as possible.
2. Select proper size fitting reamer, put it in drill chuck and tighten.
3. Insert fitting reamer into broken pipe, ensure tool stays on center to prevent binding. If no chips are being made, remove tool and check.
4. Ream old pipe until proper depth is attained.
5. Remove reamer and clean out chips from fitting.
